# Некоммерческое партнерство «Монтаж инженерных систем зданий и сооружений» (НП «ИСЗС-Монтаж»)

# ЗАКЛЮЧЕНИЕ ЭКСПЕРТА

по делу № 2-594/14, по иску Евдокимова Сергея Аркадьевича к ТСЖ «Утес» о возмещении ущерба, причиненного заливом.

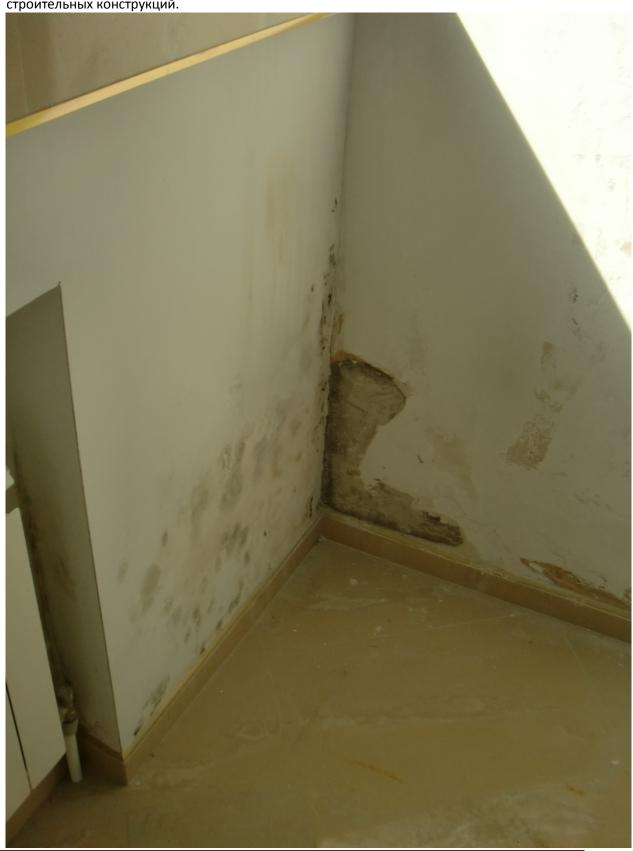
Рис.1 Грибок и деформация внутренней поверхности наружных стен вследствие промерзания и недостаточной вентиляции. (16-97-16072-76-8Б-АР, лист 9, уровень 1, отметка 101.700., в осях 17-18).

- В результате допущенных фактических отклонений от «Проекта реконструктивных работ на устройство витражей на террасах и переустройства 2-х уровневой квартиры, расположенной на 30 этаже, в индивидуальном жилом доме» конструкции наружных стен и потолков (рис. 6, 7, 8, 10, 16, 17) не обладают необходимым термическим сопротивлением, что, в зимний период, приводит к их промерзанию и конденсации влаги на внутренних поверхностях с появлением грибковых поражений. Кроме того, во вновь введенных в тепловой контур помещениях на отм. +101,700, не была выполнена дополнительная теплоизоляция наружных стен, что приводит к их промерзанию и образованию повреждений (рис. 1, 3).

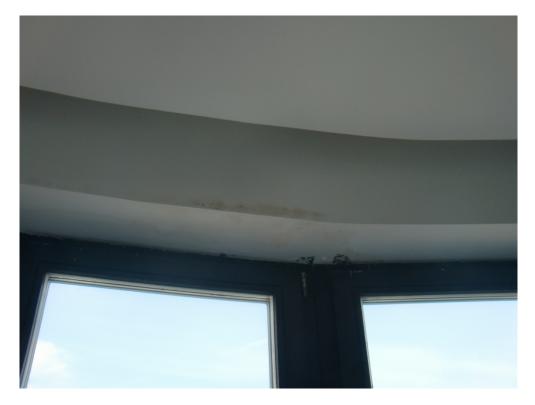
Рис.2 Повреждения надоконной железобетонной перемычки вследствие промерзания.

- Конструктивные особенности здания в целом не рассматриваются в рамках данного исследования, но эксперт отмечает недостаточную теплоизоляцию надоконных перемычек, приводящую к промерзанию конструкции (рис.2).

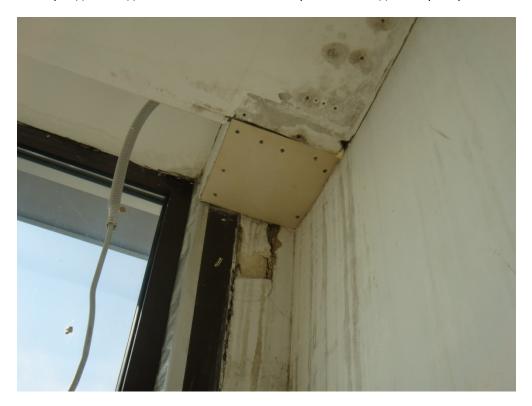
Рис.3 Повреждения оконных откосов вследствие промерзания.

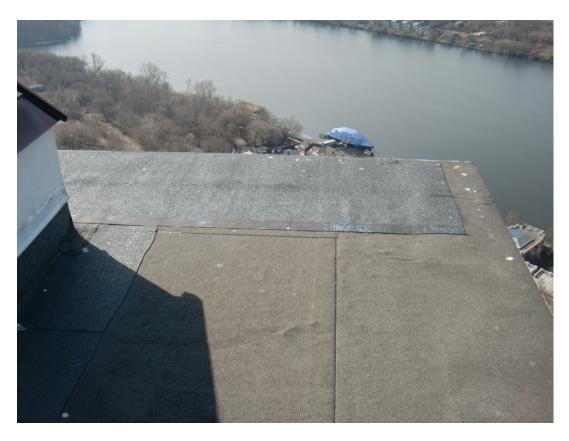
Рис.4 Кровля в зоне светового фонаря со следами недавнего местного ремонта.

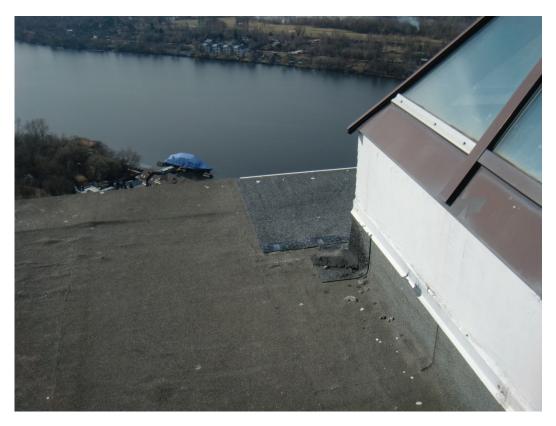
Рис.5 Кровля в зоне светового фонаря со следами недавнего местного ремонта.

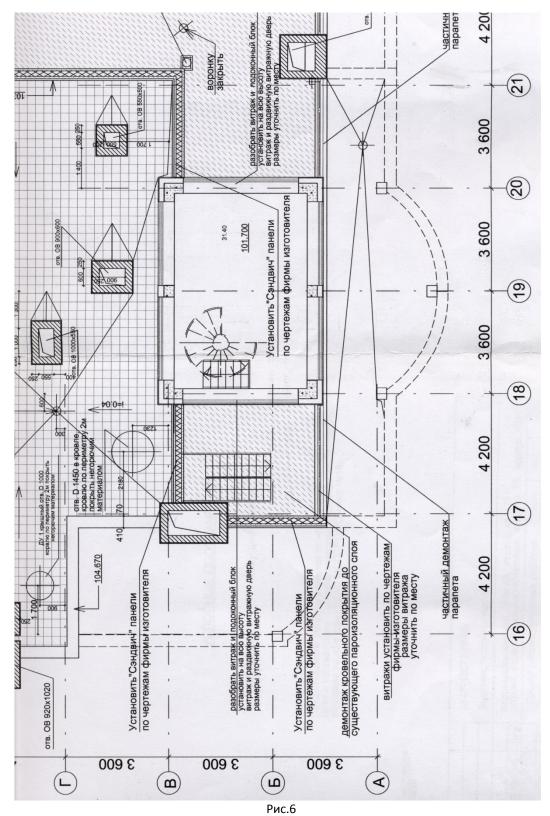
Фрагмент плана на отм.103,020 (16-97-16072-76-8Б.АР лист 4). Проектом реконструктивных работ предусматривалась установка «Сэндвич» панелей в осях А-В, 17-18, 20-21, В-Е. Фактически же данные ограждающие конструкции выполнены из пеноблоков и щелевого керамического кирпича (см. рис.7), не обеспечивающего предусмотренного проектом термического сопротивления, что приводит к эффекту промерзания.

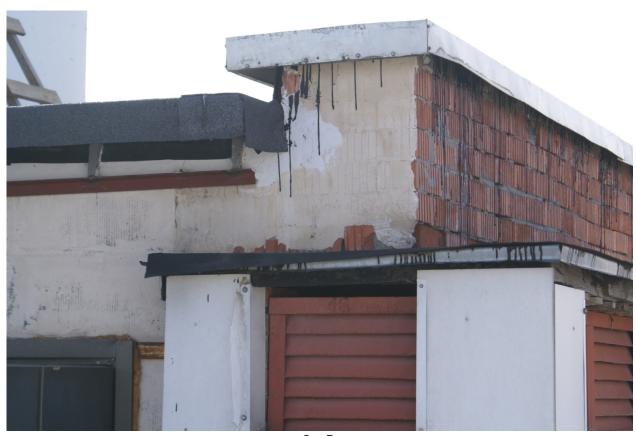
Рис.7 Стена в осях 17-18 (из пеноблоков) и стена в осях А-В (из керамического щелевого кирпича).

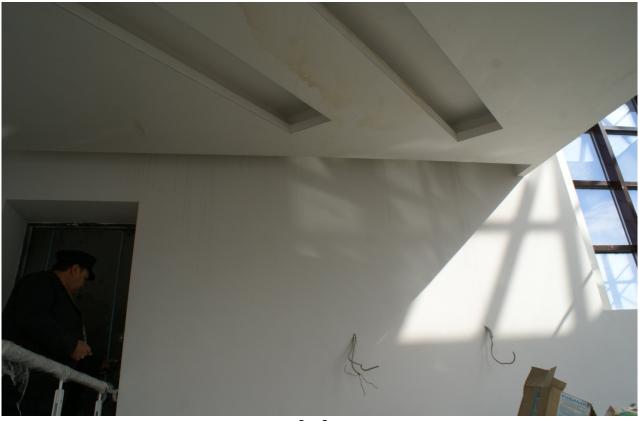
Рис.8 Фрагмент подшивного потолка из ГВЛ со следами намокания

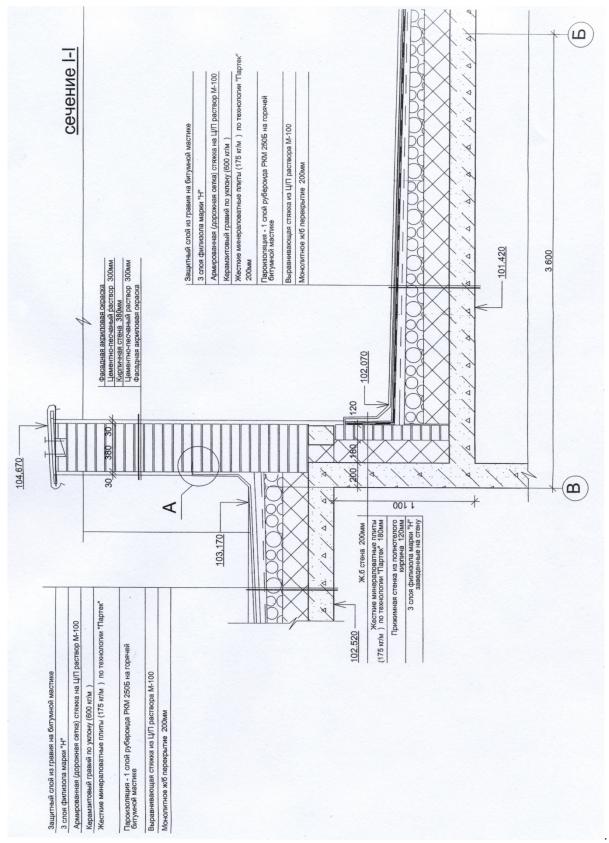
Рис.9

Сечение I-I (16-97-16072-76-8Б.АР4 лист 10). Конструкция парапета по оси «В» предусматривает теплоизоляцию внутреннего теплового контура здания, в качестве которой используются жесткие минераловатные плиты (175 мм) по технологии «РАRTEК» компании РAROC(Финляндия). Данный материал гигроскопичен, то есть, при попадании воды способен накапливать и проводить её внутри слоя.

- В результате работ по демонтажу парапета, произошло проникновение дождевой воды в теплоизолирующий слой из жестких минераловатных плит "PAROC" (PARTEK) внутренней стены здания в осях 17-18/В, с последующим распространением по конструкциям вниз, на отметки +101,700,+98.830,+95.700 (см. рис.9). В первоначальном проекте монолитная плита перекрытия на отм.+101.620 являлась препятствием распространению воды внутри конструкции на отметки ,+98.830,+95.700, но, при реконструкции, часть перекрытия демонтирована для устройства лестничного проема. Вертикальное распространение воды внутри конструкций стены по оси «В» иллюстрируется на рис. 11, 14, 15. На рис. 12, 13, 14 отмечен путь распространение воды примыкающих к стене «В» зонах подшивных и штукатурных потолков. При этом, эксперт отмечает нарушение технологии производства штукатурных работ. На рис.14 заметно отсутствие армирующей сетки, крепящейся к плите перекрытия для предотвращения обрушения нанесенного на неё штукатурного слоя.

Место протечек в квартире № 170, расположенной по адресу: г. Москва, Карамышевская наб., д.48, корп.2, - 13 апреля 2012 года, 25 сентября 2013 года — теплоизолирующий слой узла кровельного парапета (16-97-16072-76-8Б.АР4 лист 10 Сечение I-I).

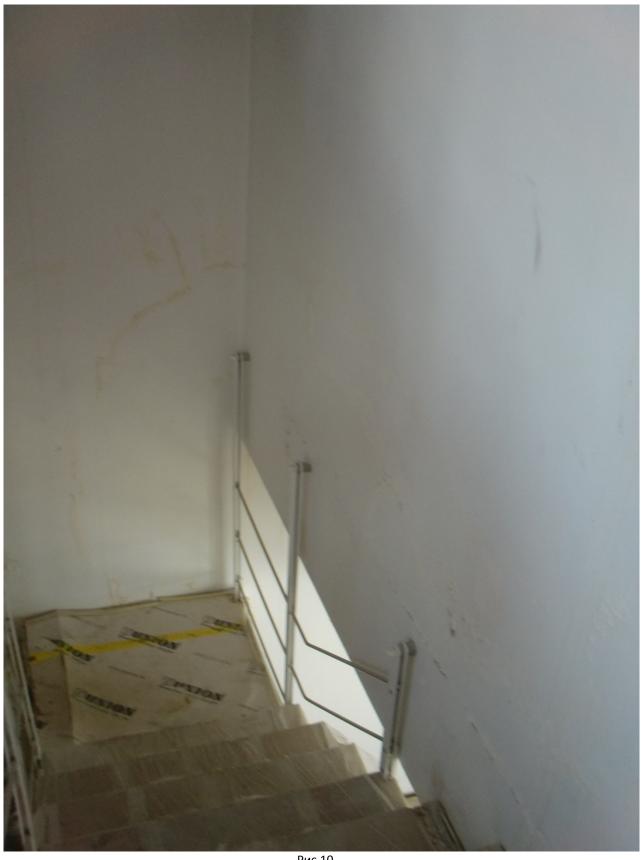
Рис.10 Лестница в осях 17-18 / А-В. Следы влаги на поверхности наружной стены.

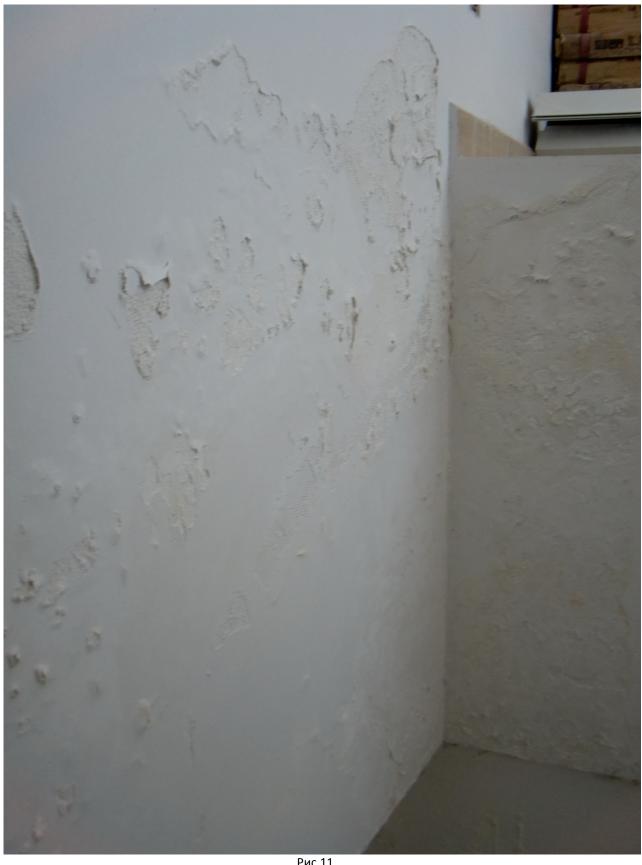
Рис.11 Площадка лестницы. Повреждения стены в осях 17-18/В.

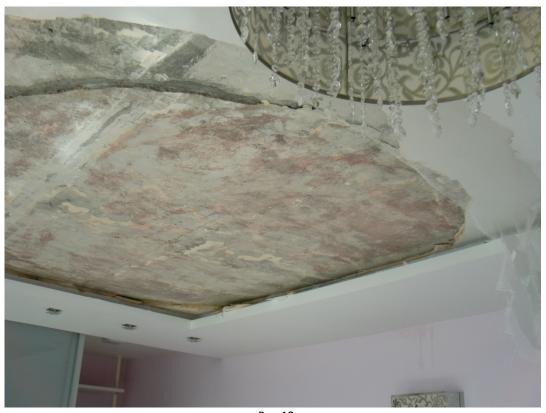
Рис.12 Обрушение штукатурного слоя потолка в осях 18-19/Б-В в помещении на отм.+98.830.

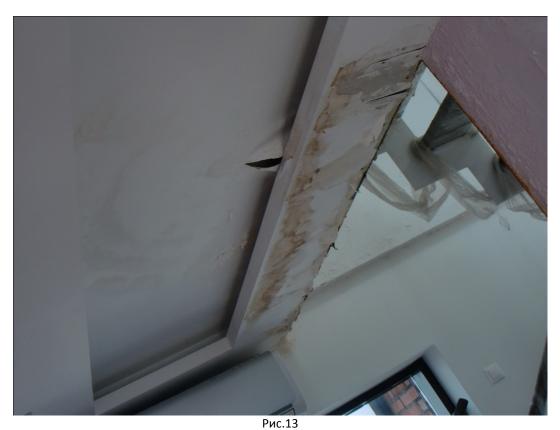
Лестница. Повреждения подшивного потолка из ГВЛ в осях 18-19/Б-В в помещении на отм.+98.830.

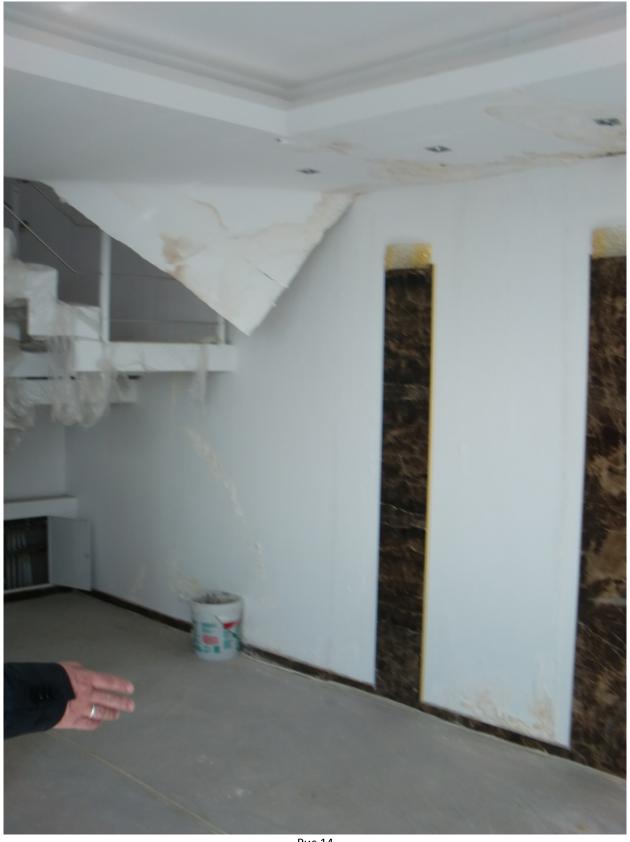
Рис.14 Повреждения подшивного потолка из ГВЛ и внутренней стены в осях 17-19/В отм.95.700.

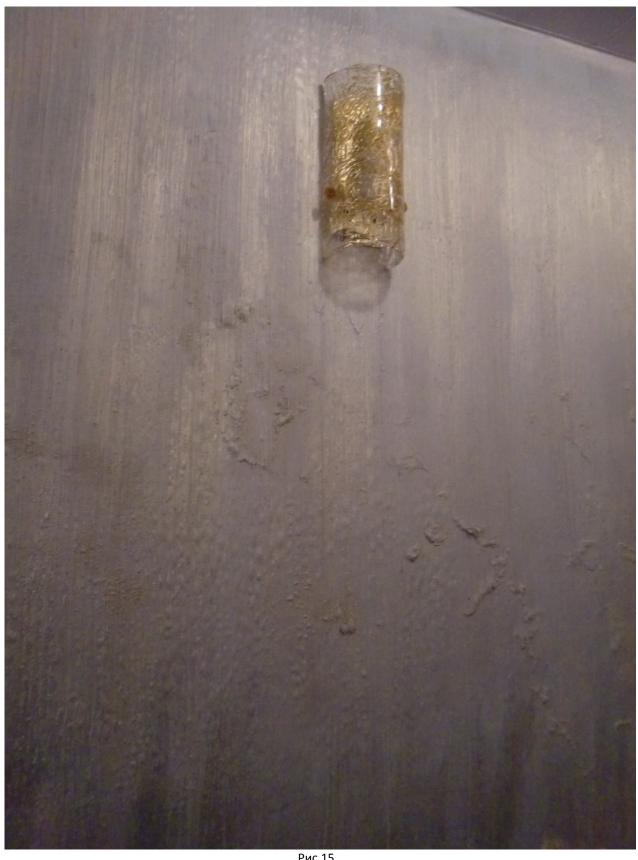
Рис.15 Повреждения стены прихожей в осях 17-18/В отм.95.700.

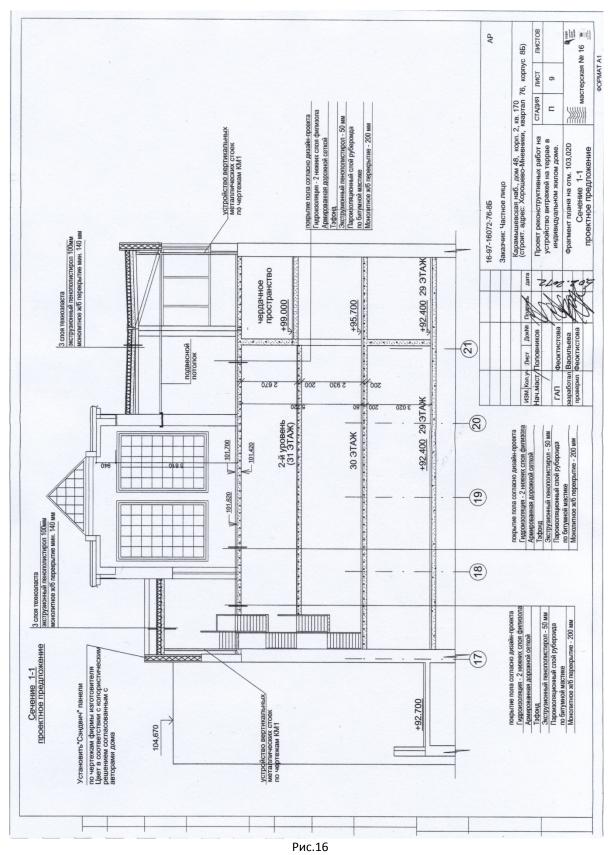
Сечение I-I (16-97-16072-76-8Б.АР лист 9). Указана конструкция парапета по осям «17» и «В», в том числе, узлы сопряжения кровли и стен из «Сэндвич» панелей.
